תכנית הניטור הלאומית בים התיכון לשנת 2023
ניטור פסולת ימית (כולל מפרץ אילת)

דו"ח חיא"ל H19/2024

Segal Y. 2024. The National Monitoring Program of Israel's Mediterranean waters – Scientific Report on Marine litter for 2023, Israel Oceanographic and Limnological Research, IOLR Report H19/2024.

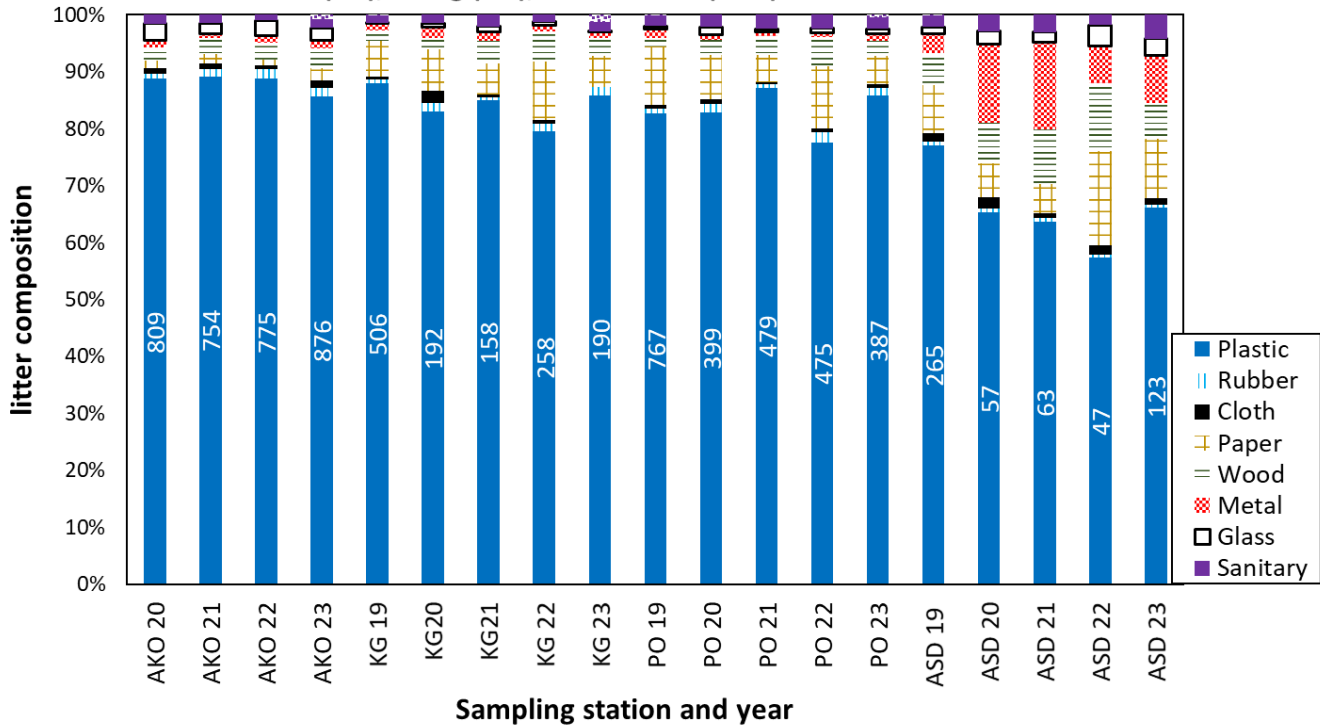
איור 1.2: הרכב הפסולת בחופים עכו (AK), כפר גלים (KG), פולג (PO) ואשדוד (ASD) בשנים 2019-2023. המספר, המופיע בעמודת הפלסטיק, מייצג את ריכוז הפרטים הממוצע (# ל 100 מ' חתר).

- ממצאי ניטור הפסולת בחופים מדגישים את ההשפעה החיובית של תדירות הנקיון בחופים על כמות הפסולת הנמצאת בהם.
- מרבית הפסולת (מעל 80%) בחופי עכו, פולג וכפר גלים מורכבת מפלסטיק וקלקר (איור 1.2), בעוד בחוף אשדוד ניתן להבחין בתרומה של מרכיבים נוספים כגון מתכת (בעיקר שיירי תחמושת ישנה) ועץ מעובד. תרומת פסולת הנייר הופיעה בכל החופים, רובה מורכבת מבדלי סיגריות.

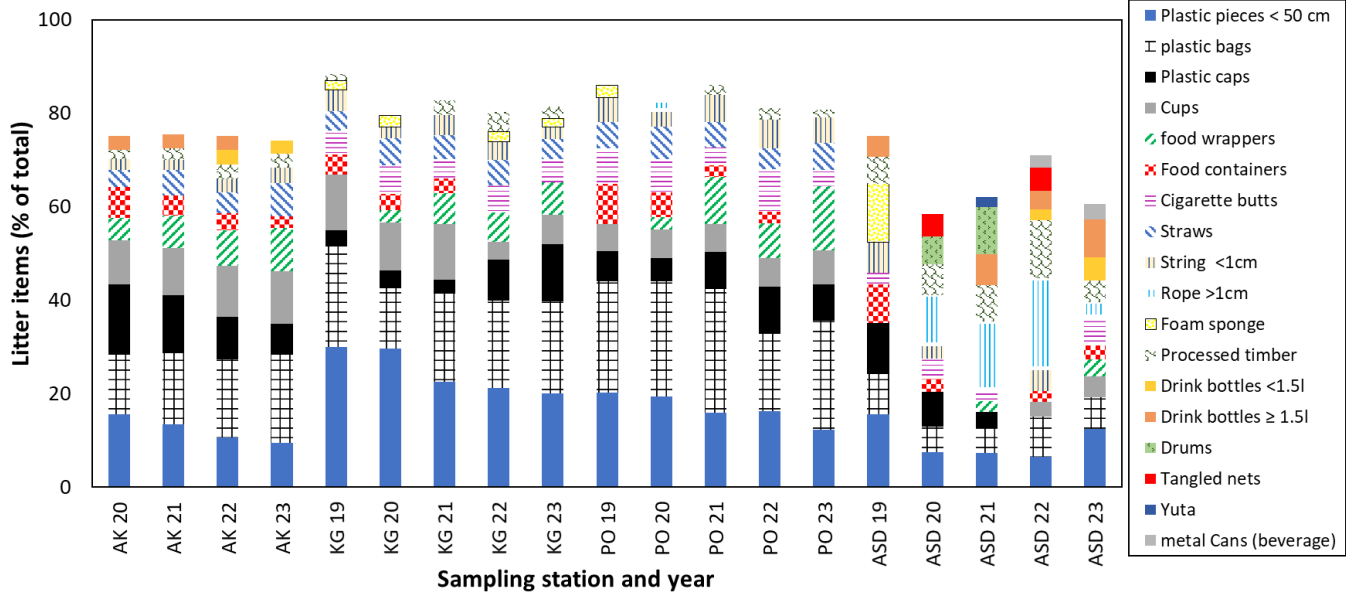
איור 1.3: עשרת הפרטים הנפוצים שנאספו בחופי עכו (AK), כפר גלים (KG), פולג (PO) ואשדוד (ASD) בשנים 2019-2023.

- בחופי עכו, כפר גלים ופולג חתיכות פלסטיק, שקיות פלסטיק, כוסות ופקקים מהווים מעל למחצית מכלל הפסולת שנמצאה בחוף (איור 1.3). ייתרה מכך, עשרת הפרטים הנפוצים ביותר בחוף (מתוך 107 פרטים שונים) מהווים קרוב ואף מעל ל 80% מכלל הפסולת.

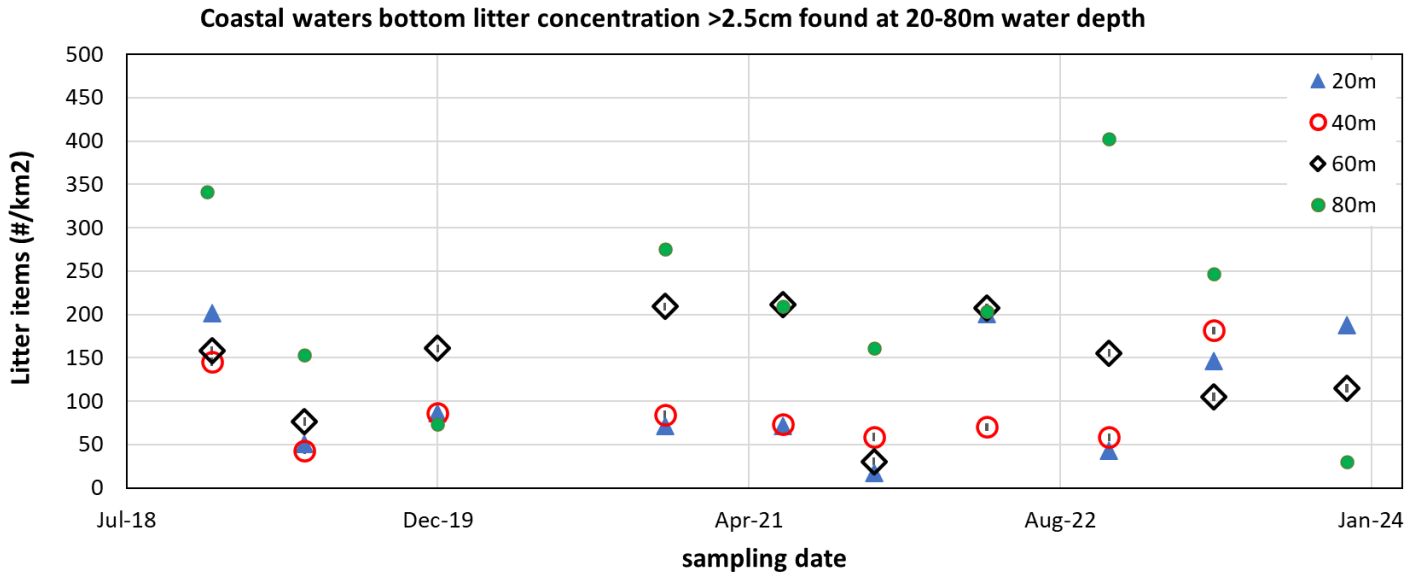
איור 2.1: ריכוז פסולת הקרקעית הממוצעת במדף היבשת בשנים 2018-2023, שנדגמה מול אשדוד בעומקי מים 20-80 מ' ובמרחק 2-16 ק"מ מהחוף.

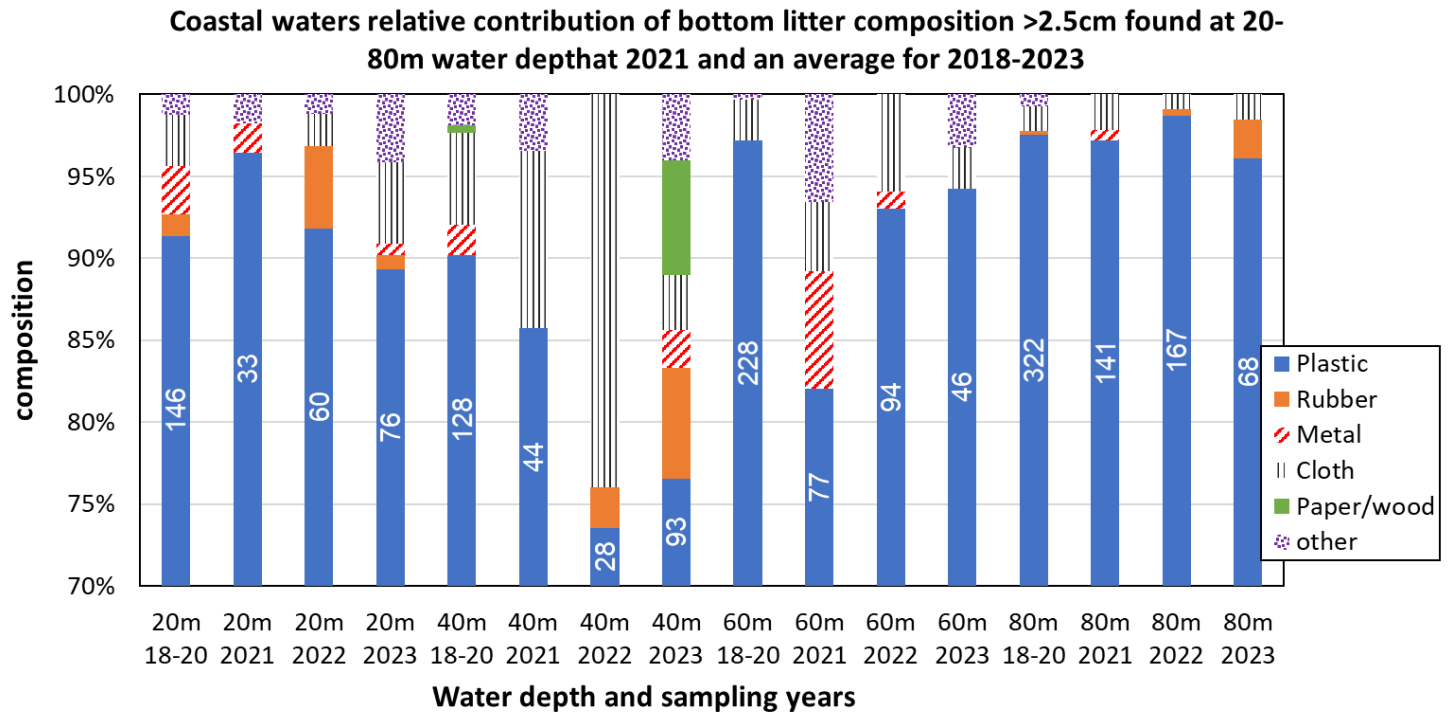
איור 2.2: הרכב הפסולת בדיגום קרקעית מדף היבשת בשנים 2018-2023. המספרים בעמודת הפלסטיק הם כמות פרטי הפלסטיק שנמצאו בשנת הדיגום.

- הפלסטיק הוא הרכב הפסולת העיקרי שנצפה בקרקעית, על אף פוטנציאל הציפה שלו. במרבית המקרים הפלסטיק היווה מעל ל 80% מהפסולת שנמצאה בקרקעית (איור 2.2).
- פריט הפסולת הנפוץ ביותר שנמצא הוא שקיות ואריזות המהווה מעל ל 50% מכלל הפרטים שנמצאו (איור 2.3). בנוסף בכל שנות הדיגום נמצאה פסולת דייג (חבלים, חוטי דייג ורשתות) המהווה כ 10% מכלל הפסולת שנמצאה. ייצוג גבוהה בייחס לפעילות הדייג הצנועה המתקיימת בחופי הארץ. משנת 2020 מעל ל 2% מהפסולת שנמצאה הייתה מורכבת מחתיכות פלסטיק (פסולת שניונית- שברי פסולת פלסטיק גדולה יותר). בשנים 2022 ו 2023 הייתה עליה בייצוג חתיכות הפלסטיק ל 11% ו 6% בהתאמה, עם כי לא הייתה עליה כמותית.

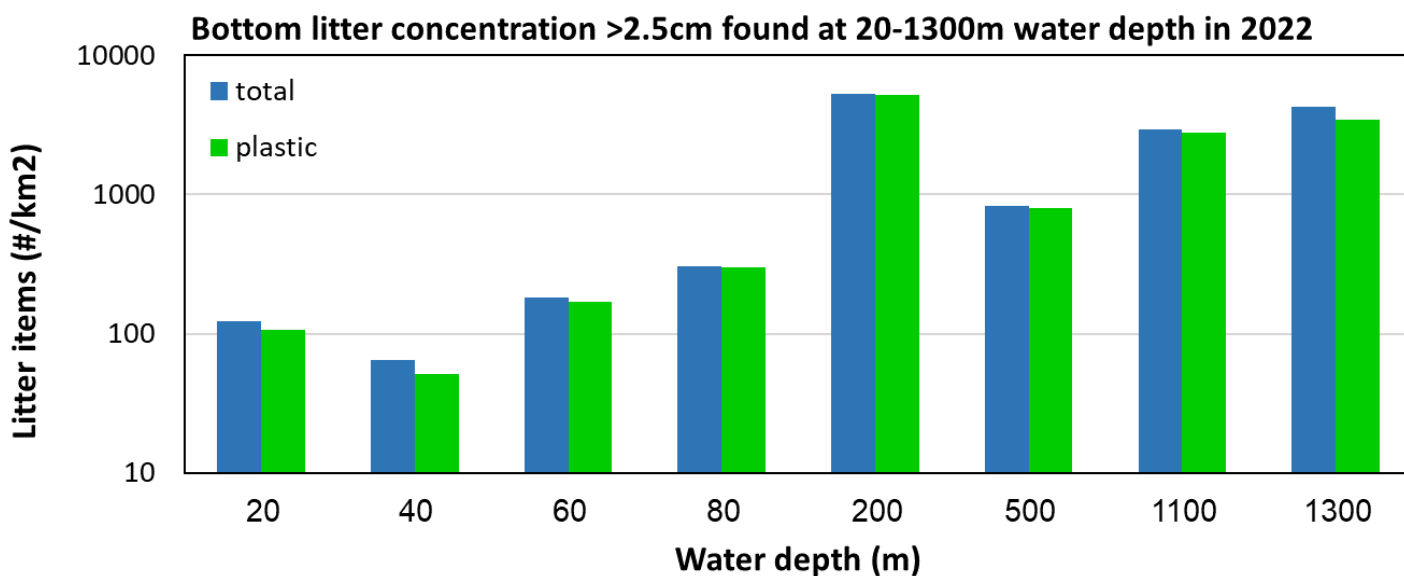
איור 2.4: ריכוז הפסולת בקרקעית הים בשנת 2022 בעומקים 20-1300 מ' סך כל הפסולת שנאספה וריכוז פסולת הפלסטיק. צירי Y בסקלה לוגריתמית.

- בשנת 2023 לא נאספה פסולת קרקעית בתחנות העמוקות (1500-200 מ'), כחלק משינוי בתכנית הניטור. השינוי נועד לצמצם פגיעה באוכלוסיות הים העמוק המועטות הקיימות באזורינו (Rahav et al. 2023). עם זאת הנתונים בשנים האחרונות מראים כי ריכוזי הקרקעית גבוהים בסדרי גודל בתחנות העמוקות יותר בהשוואה לרדודות (איור 2.4).

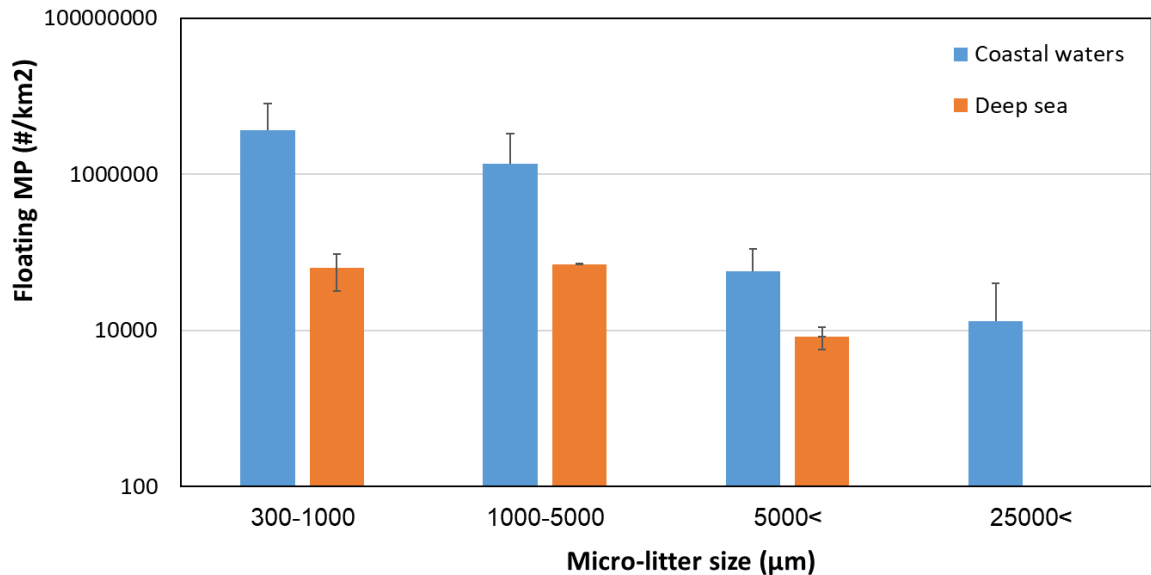
איור 3.2: פילוח הפסולת הצפה (300 מיקרון ומעלה) בשנת 2023 על פי אזורי דיגום וגדלי חלקיקי המיקרופלסטיק. הנתונים מייצגים ממוצע של חתכי הדיגום בכל אזור. הקווים מייצגים את סטיית התקן. ציר Y בסקלה לוגריתמית.

- בשנת 2023, בדומה לשנים קודמות, הריכוזים בתחנות הסמוכות לחוף היו גבוהים בסדרי גודל מהתחנות העמוקות עבור כל גדלי החלקיקים שנדגמו (איור 3.2). עובדה המלמדת על מקור חופי לזיהום המיקרופלסטיק בים התיכון הישראלי.

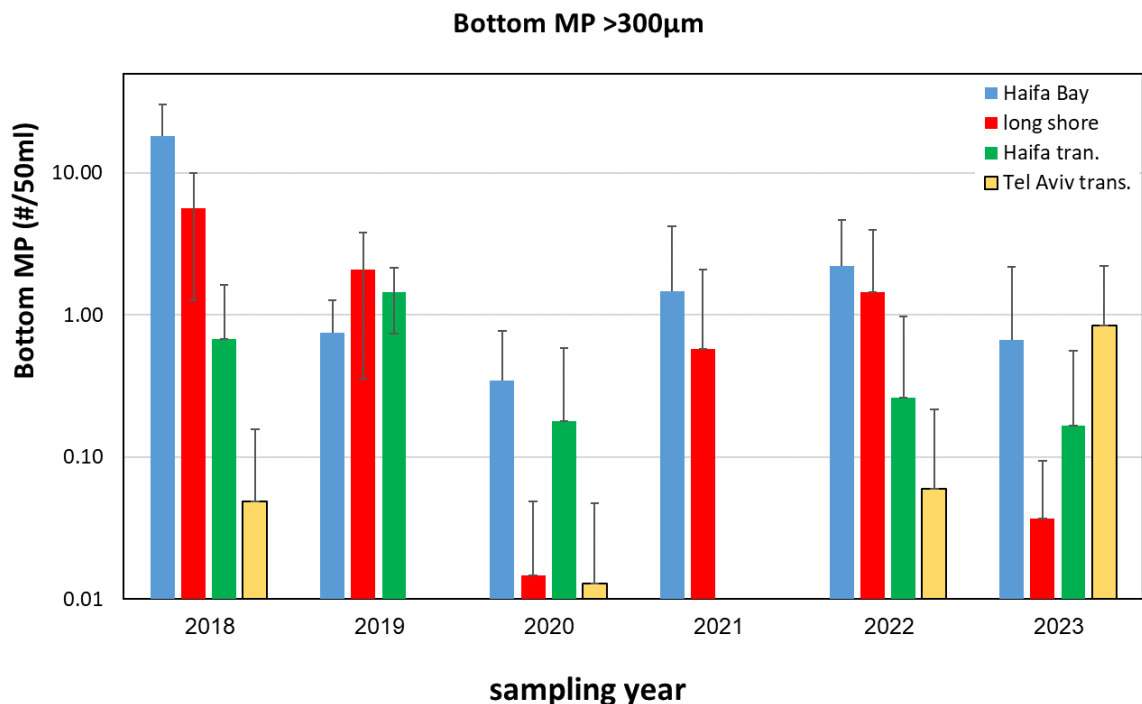
איור 3.5: ריכוז מיקרופלסטיק בקרקעית בשנים 2018-2023 בתחנות החופיות (מפרץ חיפה ואורך החוף) ובתחנות העמוקות (חתך חיפה וחתך תל אביב). ציר Y בסקאלה לוגריטמית.

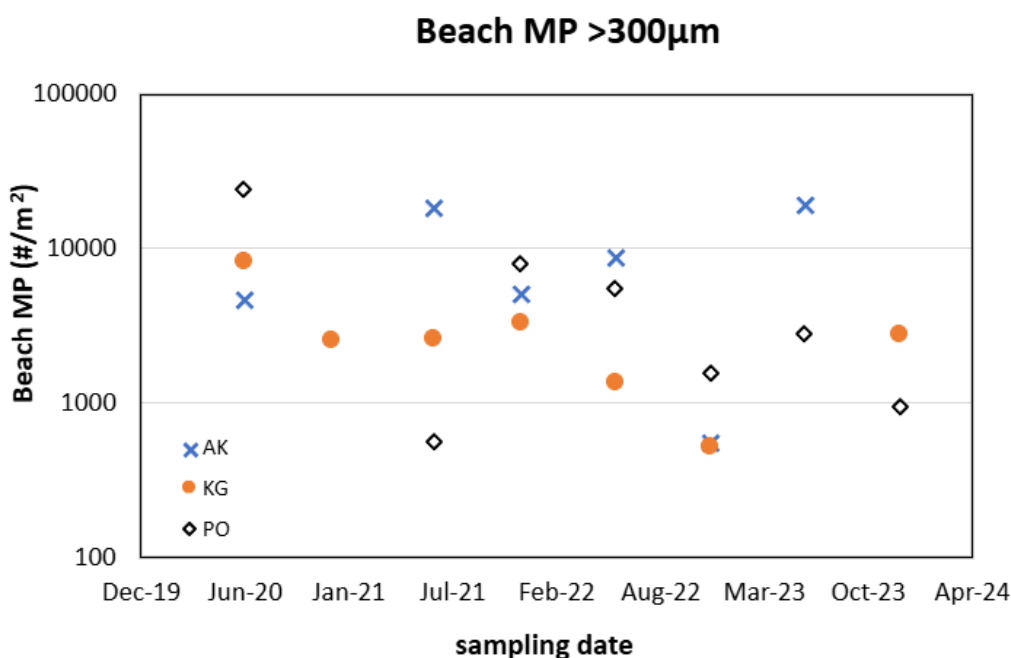
איור 3.6 ריכוז מיקרופלסטיק בחופי עכו, כפר גלים (AK), ופולג (KG) בשנים 2020-2023. ציר Y בסקאלה לוגריטמית.

- בכל חופי הדיגום לאורך כל שנות הדיגום נמצאו חלקיקי מיקרופלסטיק באזור הגיאות והשפל.
- בשנת 2023 המשיכה מגמת הירידה בריכוז המיקרופלסטיק בחוף פולג, בעוד בכפר גלים המגמה נעצרה ונצפתה עליה (איור 3.6). בחוף עכו אין מגמה ברורה.

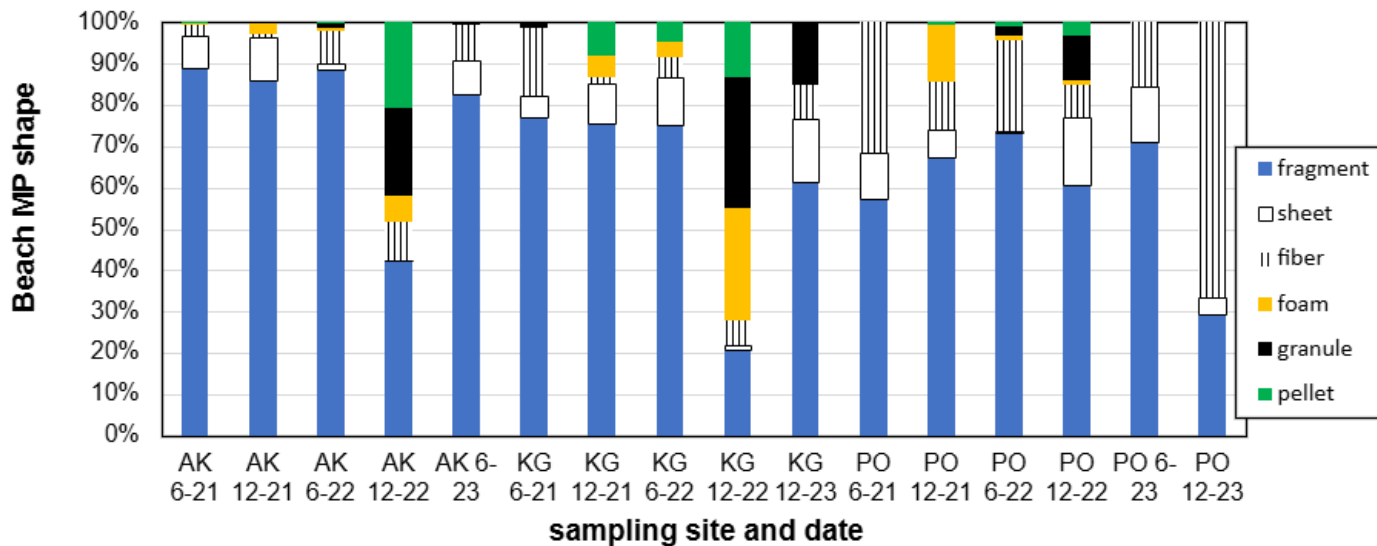
איור 3.7: פילוח מיקרופלסטיק בחופי עכו (AK), כפר גלים (KG) ופולג (PO) בשנים 2021-2023 לפי צורה (איור עליון) וצבע (איור תחתון).

- בכל החופים נמצאו חלקיקי פחם. זפת נמצאה בכל התחנות בשנת 2023, בדומה לשנים קודמות, למעט בפולג בחורף.
- רסיסי פלסטיק (fragment) הם הנפוצים ביותר בחופים לאורך כל השנים (איור 3.7) ומהווים לרוב מעל ל-70% מכלל החלקיקים שנדגמו. שלש חריגות נצפו לאורך השנים, שלשתן בחורף. שתי חריגות נצפו בשנת 2022 בעכו וכפר גלים בהן הופיעו חלקיקים רבים מתעשיית הפלסטיק והקוסמטיקה והשלישית בשנת 2023 בחוף פולג, כשהסיבים היוו את עיקר חלקיקי המיקרופלסטיק שנצפו. הסיבים היוו 67% מכלל החלקיקים שנצפו ומקורם מתעשיית הטקסטיל, פסולת שייטכן ומקורה משפכים ביתיים המכילים סיבים המגיעים ממכונות הכביסה והמייבשים. בניגוד לממצאי הפסולת הימית שנמצאה בקרקעית ובחופים ולממצאי המיקרופלסטיק הצף, ייצוג היריעות (תוצרי בליית השקיות והאריזות) בחופים נמוך.

- בדומה למיקרופלסטיק הצף, גם בחופים מרבית החלקיקים שנמצאו בצבעי לבן, חסרי צבע ושחור (איור 3.7).

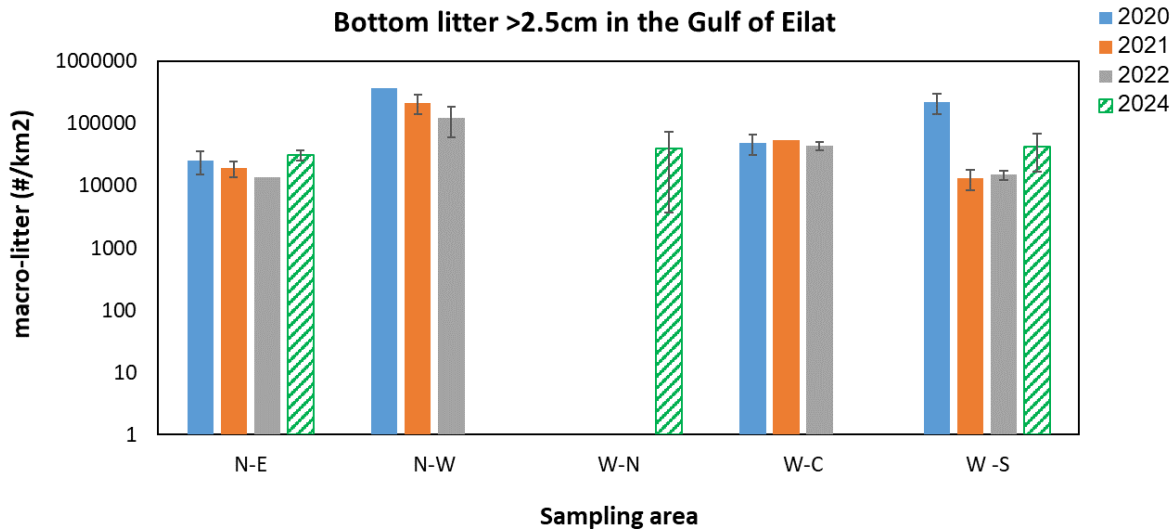
איור 4.1: ריכוז פסולת הקרקעית באילת בשנים 2020-2024. החתכים מסודרים לאורך ציר X מצפון מזרח לדרום מערב. ציר Y בסקלה לוגריטמית.

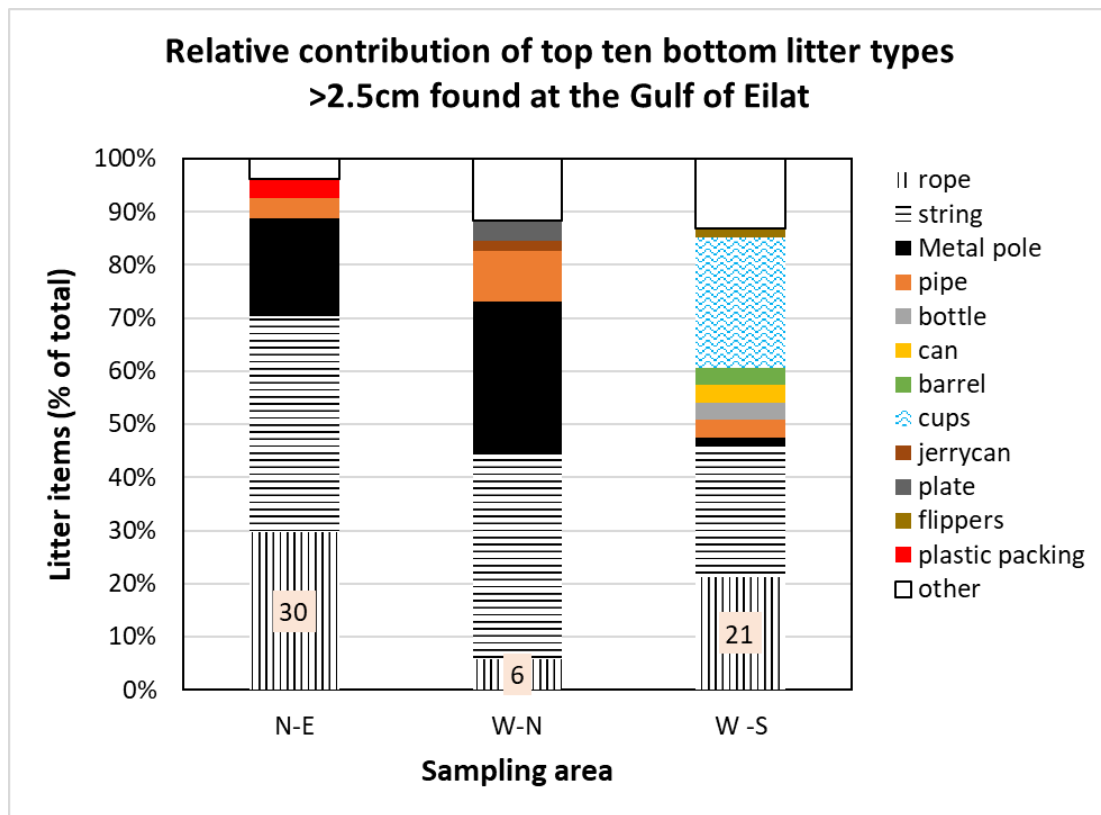
איור 4.2: עשרת הפרטים הנפוצים בפסולת הקרקעית באילת בשנת 2024, בחלוקה על פי אזורי הדיגום מול חוף ההפרדה (NE), מול חוף החשמל (WV) וסמוך לגבול מצריים (WS). המספר בעמודת החבלים מייצג את כמות החבלים שנצפו.

- סה"כ נצפו 140 פרטים בקרקעית, חציים קשורים בפעילות ימית כגון חבלים וחוטים (איורים 4.3, 4.2). בחוף המערבי כ 40% מהפסולת מורכבת מחבלים וחוטים בעוד בחוף הצפוני כ 70%. מוטות מתכת הופיעו בחלק הצפוני של המפרץ. נראה כי אלו שברים ממבנים ימיים (אולי מלכודות דגים, בסיסי אלמוגים, או שברים מפסולת גדולה אחרת, איור 4.3). בגבול מצריים נצפו כוסות רבות (איורים 4.2, 4.3)

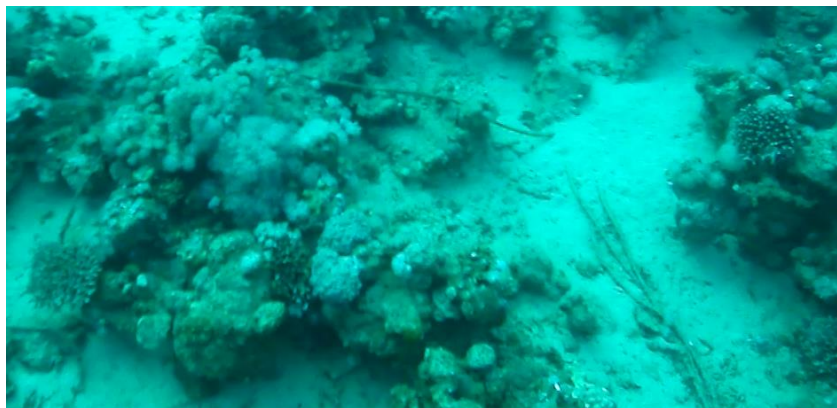
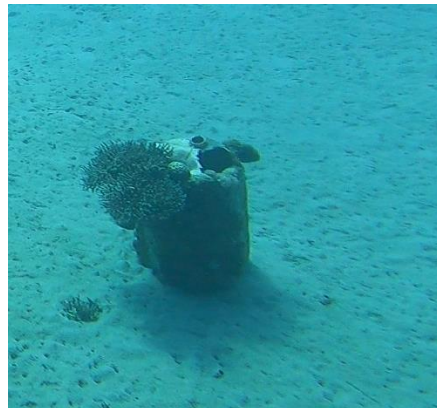
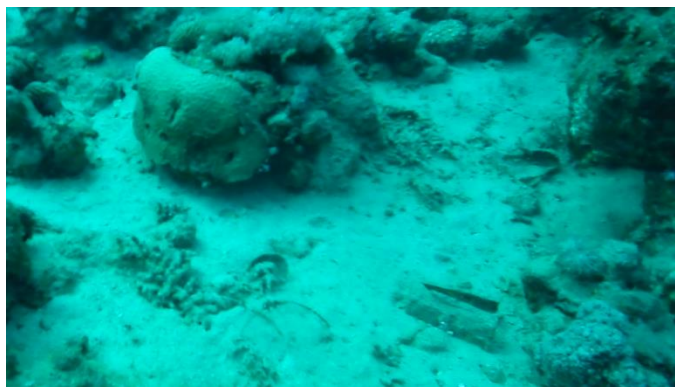
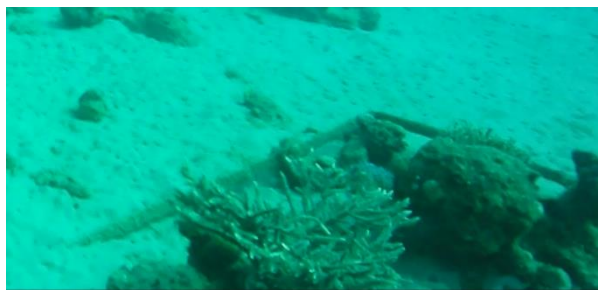
איור 4.3 צילומי פסולת קרקעית ממפרץ
אילת 2024.

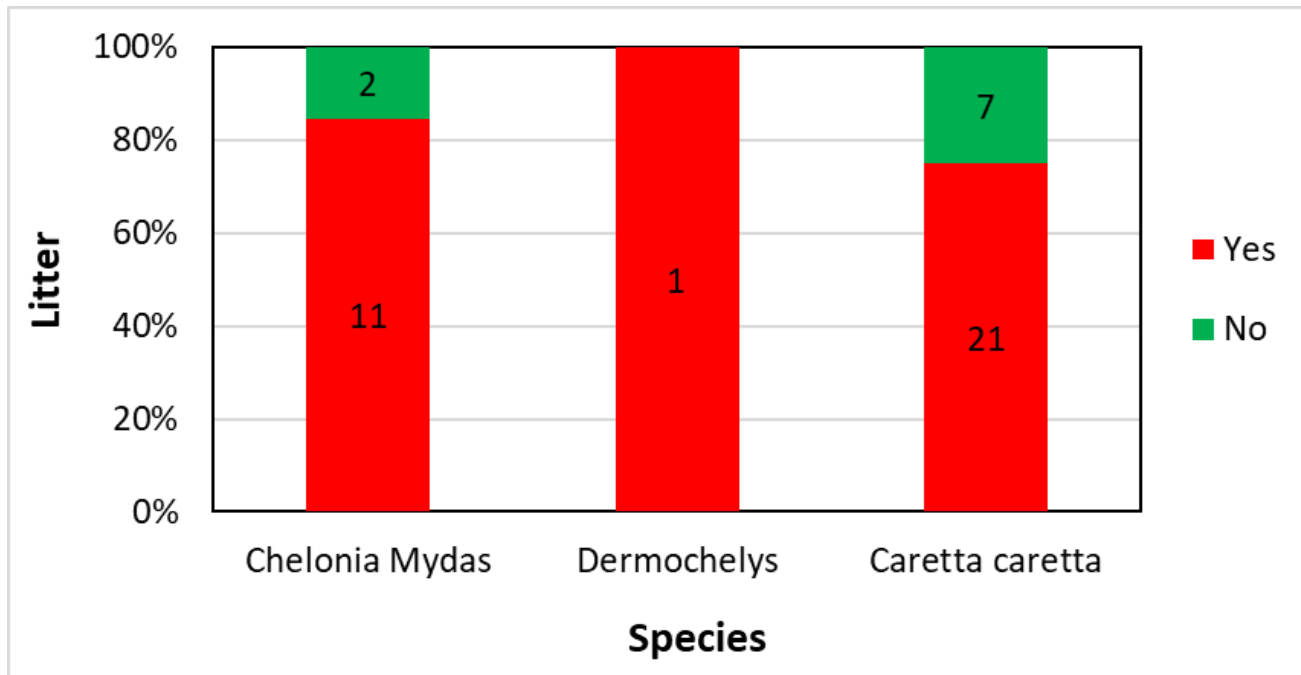
איור 5.2: נוכחות פסולת במערכת העיכול של צבי הים בחלוקה למין הצב: צב ירוק (*Chelonia*), צב חום (*Caretta caretta*) וצבי גילדי (*Dermochelys*). המספרים מייצגים את מספר הצבים.

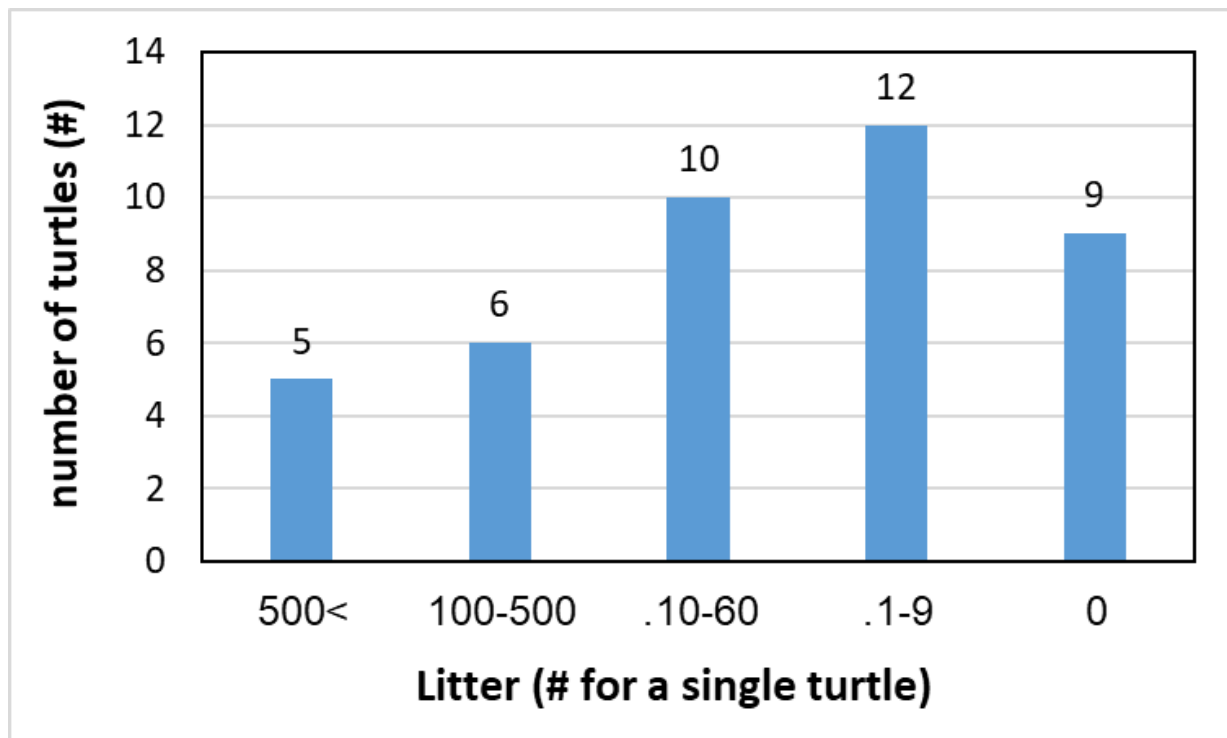
איור 5.3: כמות הפסולת שנמצאה במערכות העיכול של הצבים. המספרים מייצגים את מספר הצבים.
